МЕЖГОСУДАРСТВЕННЫЙ АВИАЦИОННЫЙ КОМИТЕТ
КОМИССИЯ ПО РАССЛЕДОВАНИЮ АВИАЦИОННЫХ ПРОИСШЕСТВИЙ

ОКОНЧАТЕЛЬНЫЙ ОТЧЕТ
ПО РЕЗУЛЬТАТАМ РАССЛЕДОВАНИЯ АВИАЦИОННОГО ПРОИСШЕСТВИЯ

Вид авиационного происшествия	Катастрофа
Тип воздушного судна	Самолет А-52
Государственный регистрационный опознавательный знак	РА-0380G, идентификационный номер – ЕЭВС.02.0264
Заводской номер самолета	833202
Владелец	Частное лицо
Эксплуатант	Не требуется
Авиационная администрация	Приволжский МТУ ВТ ФАВТ
Место происшествия	1,7 км южнее аэродрома «Саратов-Южный». Координаты: 51°27,741' СШ, 045°56,480' ВД.
Дата и время	24.07.2009 г. 03:12 UTC (07:12 местного времени)

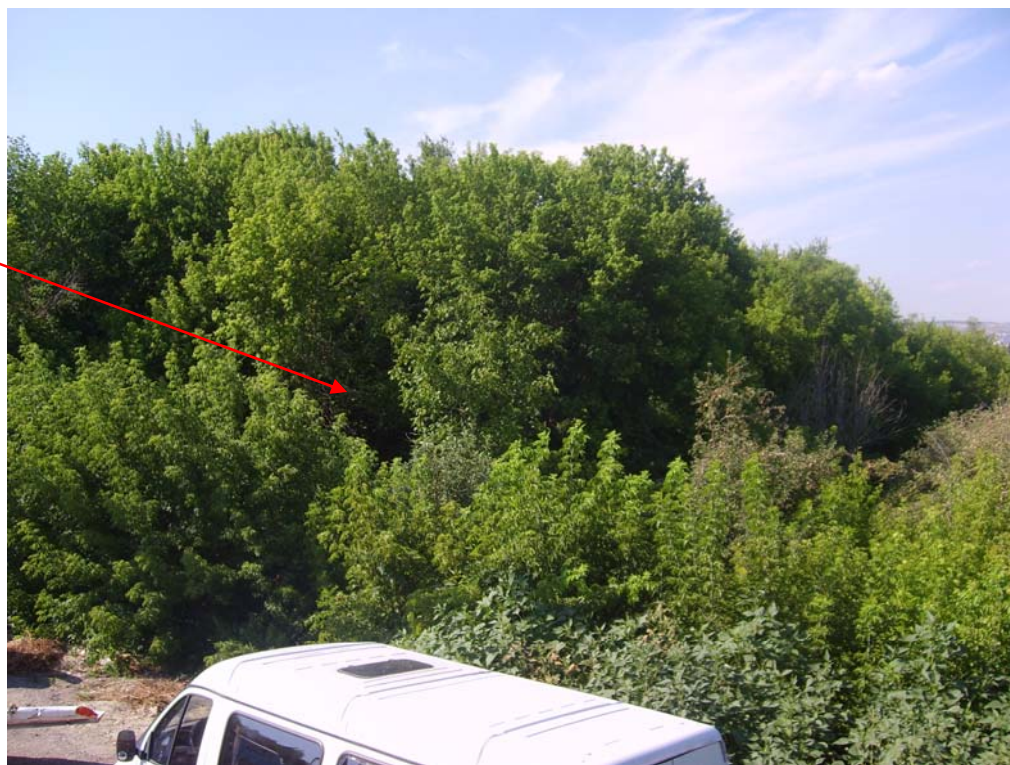
Фото 1. Место авиационного происшествия 25.07.2009 г.

Место падения представляет собой небольшую поляну на западном склоне оврага диаметром около 14 м, окружённую густым кустарником высотой до 1,5 метров и деревьями (осины, березы и дикие фруктовые деревья) максимальной высотой до 8 м.

Самолёт в месте падения лежит на нижней части фюзеляжа в полётной конфигурации с МК = 162°. Следов возгорания и пожара на воздушном судне не обнаружено. Все

элементы конструкции самолёта имеют различные степени повреждения и деформации, но расположены на своих штатных местах. Двигатель частично отделен от фюзеляжа.

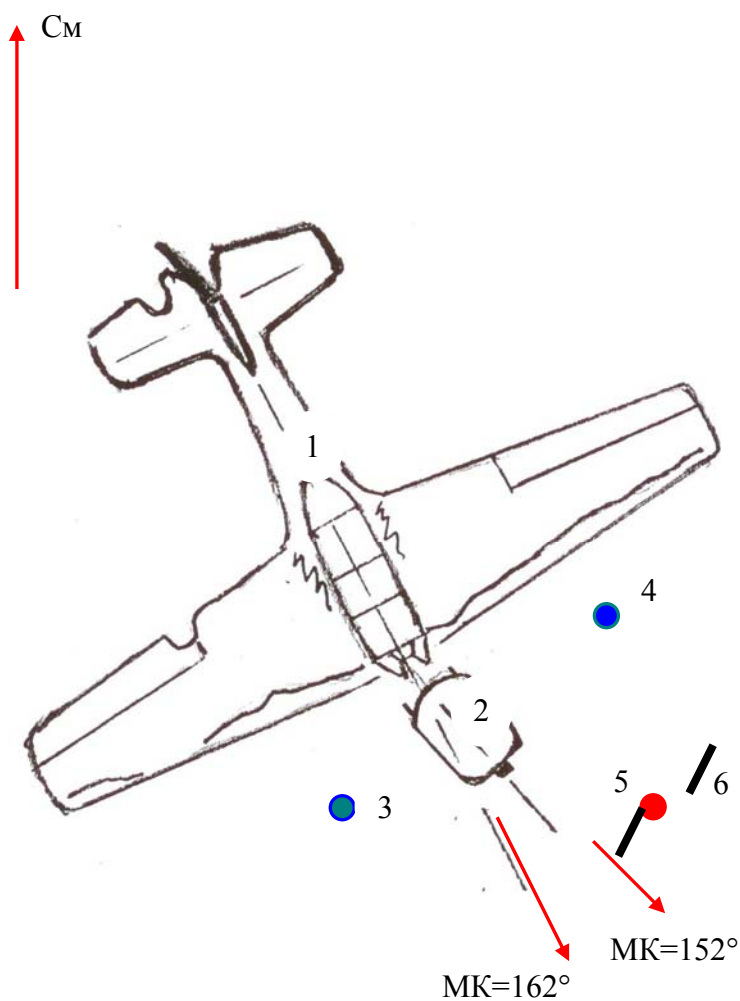
**Кроки
места авиационного происшествия с самолётом А-52 RA-0380G
произошедшего 24 июля 2009 г. 1,7 км южнее аэродрома «Саратов - Южный»**

- 1 Фюзеляж самолёта
- 2 Двигатель самолёта
- 3 След от пневматика правой стойки шасси
- 4 След от пневматика левой стойки шасси
- 5 Яма от втулки винта при первом касании
- 6 Лопасти воздушного винта

При дальнейшем движении самолета произошло разрушение подмоторной рамы и узлов крепления двигателя к фюзеляжу. Движущийся по инерции самолет столкнулся с землёй передними кромками левого и правого полукрыла по всей их длине и пневматиками правого и левого колес шасси. Приборная доска передней кабины при ударе полностью разрушилась, кресло передней кабины вместе с пилотом было сорвано со штатного места и поднято вверх назад на заднюю кабину. После этого воздушное судно отбросило назад на 1,4 м (эффект пружины).

Хвостовая часть фюзеляжа, находящаяся в почти вертикальном положении, под собственным весом стала опускаться вниз и, скользя по стволу дерева, развернула фюзеляж самолета влево на 10°.

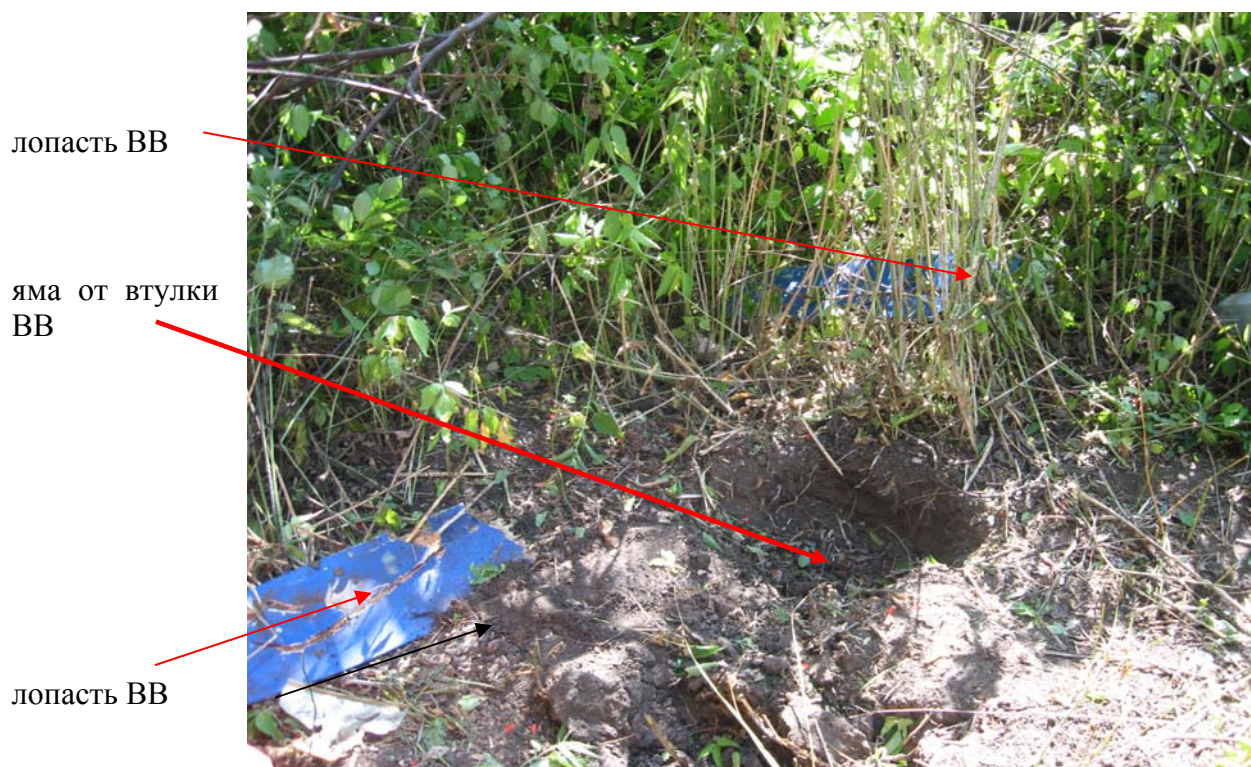
Фото 8. Место первого касания

Первое касание самолета с земной поверхностью произошло с углом тангажа примерно 70° на пикирование втулкой винта и винтом, который при ударе разрушился.

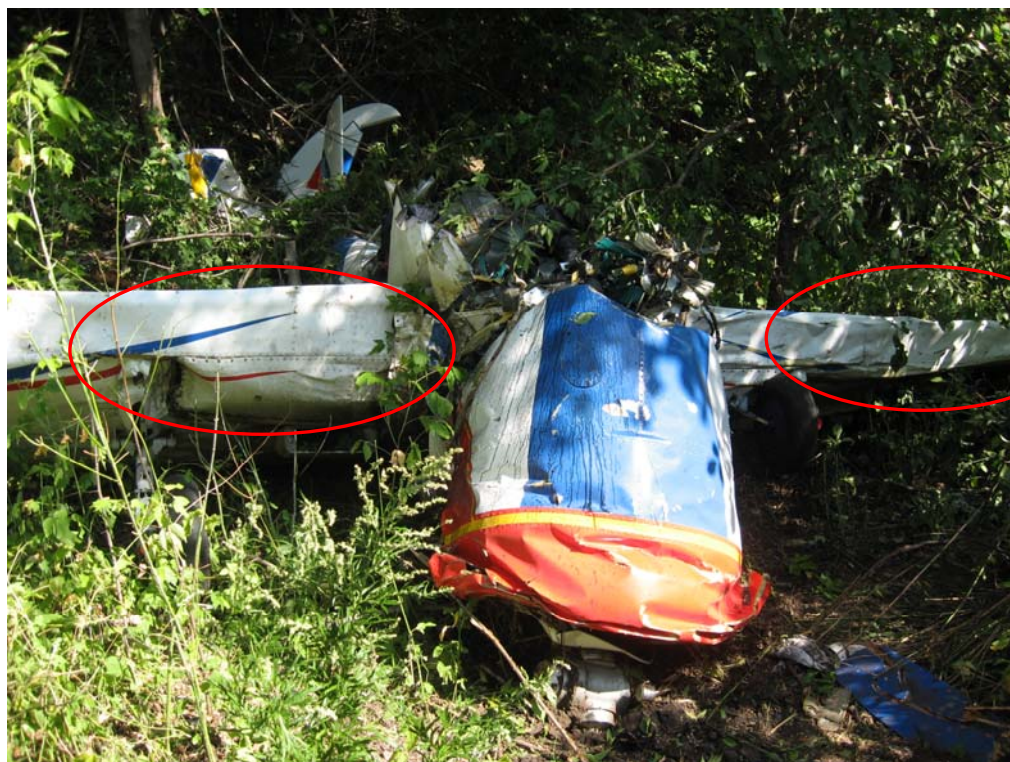
Фото 10. Деформированные передние кромки правого и левого полукрыла

- передняя кромка крыла деформирована по всей длине. Обшивка правого полукрыла в верхней части пробита силовым элементом стойки шасси. Нижняя часть крыла деформирована пневматиками колёс шасси в зоне замков убранного положения;

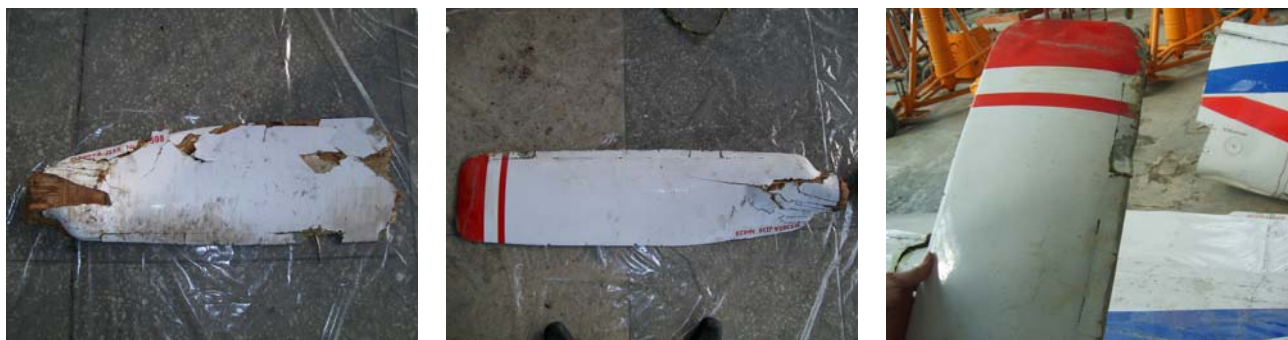
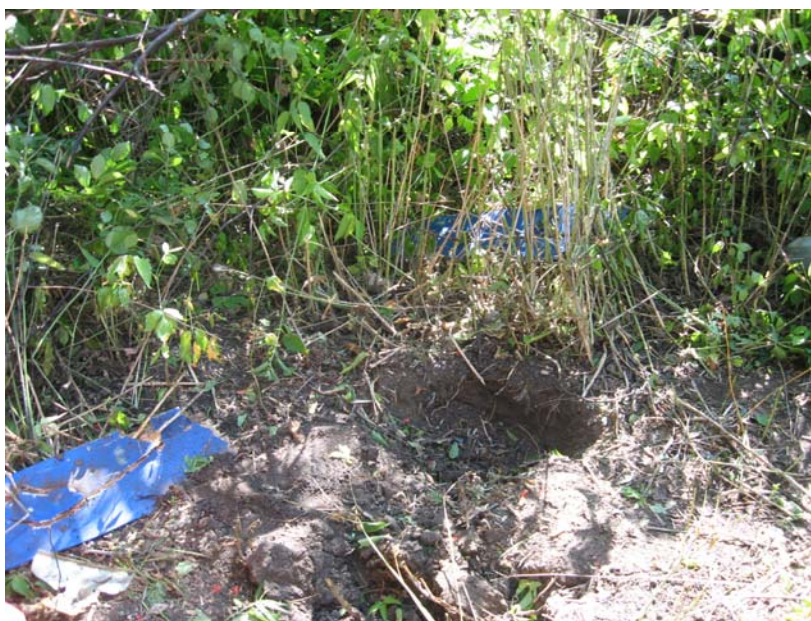
- обломки воздушного винта, состоящие из трёх элементов, находятся слева спереди на расстоянии 1,5 м от места падения самолёта. Одна лопасть ВВ целая, другая разрушена на две части;

3. Характер направления разрушения лопастей воздушного винта в комле, состояние передней кромки лопастей, положение лопастей воздушного винта на земле, направление вмятости обечайки, разрушение лопастей воздушного винта и форма места удара втулки ВВ - характерны для столкновения воздушного винта с земной поверхностью без передачи мощности от двигателя на втулку воздушного винта.

Фото 12. Лопасти воздушного винта после АП

Фото 13. Лопасти воздушного винта на месте АП

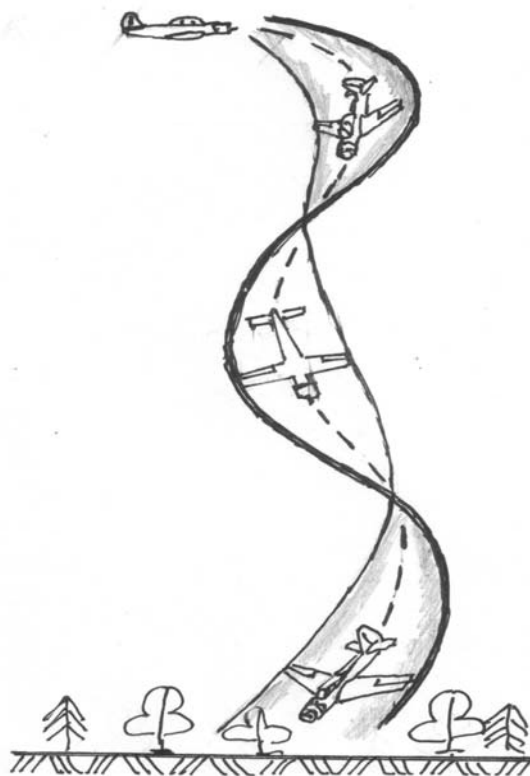
Примерная траектория движения самолета А-52 RA-0380G

Можно предположить, что аварийная ситуация развивалась следующим образом. При снижении на высоте 400-300 м произошел отказ двигателя или двигатель стал работать неустойчиво, при этом в передней и задней пилотских кабинах загорелись желтые сигнальные табло «СТРУЖКА В МАСЛЕ».

При этом КВС упустил контроль за скоростью полета и аварийная ситуация переросла в катастрофическую. При достижении скорости около 120 км/ч, самолет вышел на критические углы атаки и свалился на правое крыло в прямой штопор, при этом высота полета была не более 300 м.
